各戸メーターボックス内の工事があります！

各戸断水工事の際、メーターボックス内の水道配管類を交換します。

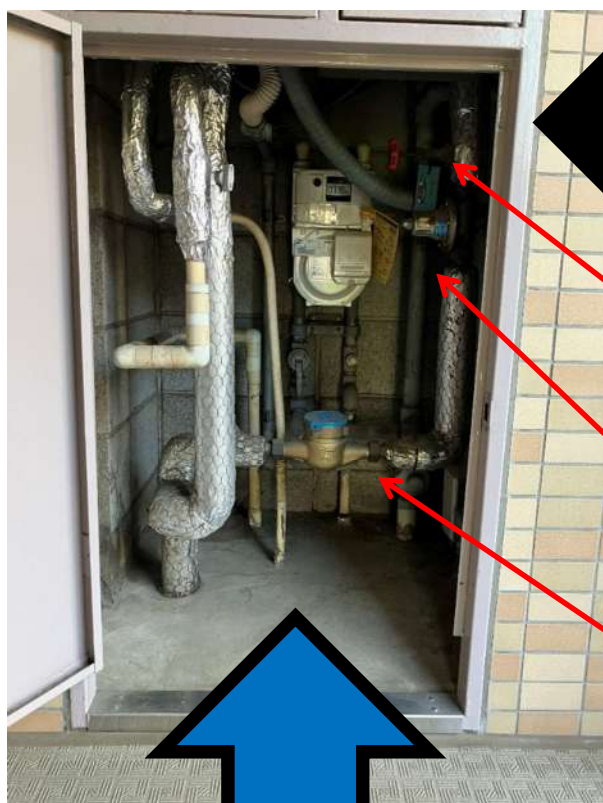
老朽化の現状

メーターボックスは、
各戸玄関の隣にあります（下側の扉内）

止水栓（しすいせん）

いわゆる水道元栓。
老朽化で回り難いものがあります。

減圧弁（げんあつべん）

老朽化で圧力が異常なものがあります。

電蝕（でんしょく）の発生

＜電蝕とは＞

電気による腐蝕のこと。異なる種類の金属が
触れ合うところで発生します。

メーターボックス内の老朽化した水道配管類をメーターユニットに交換します。

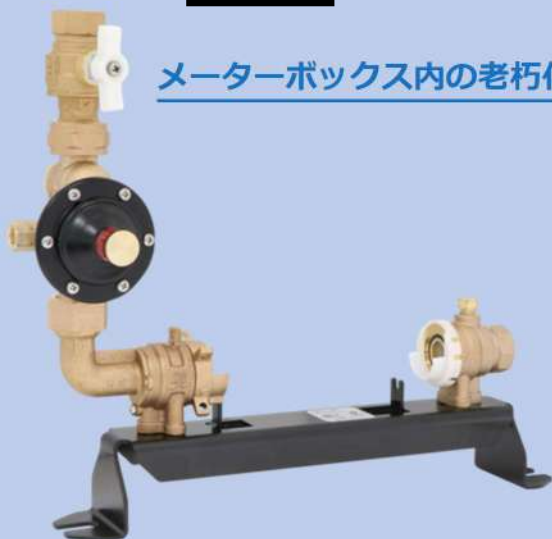
取り付けるメーターユニットとは

止水栓、減圧弁が一体化された給水用具です。

電蝕が発生しないように作られています。

（左はメーターユニットの例）
