## 道路の陥没について

### 陥没の発生

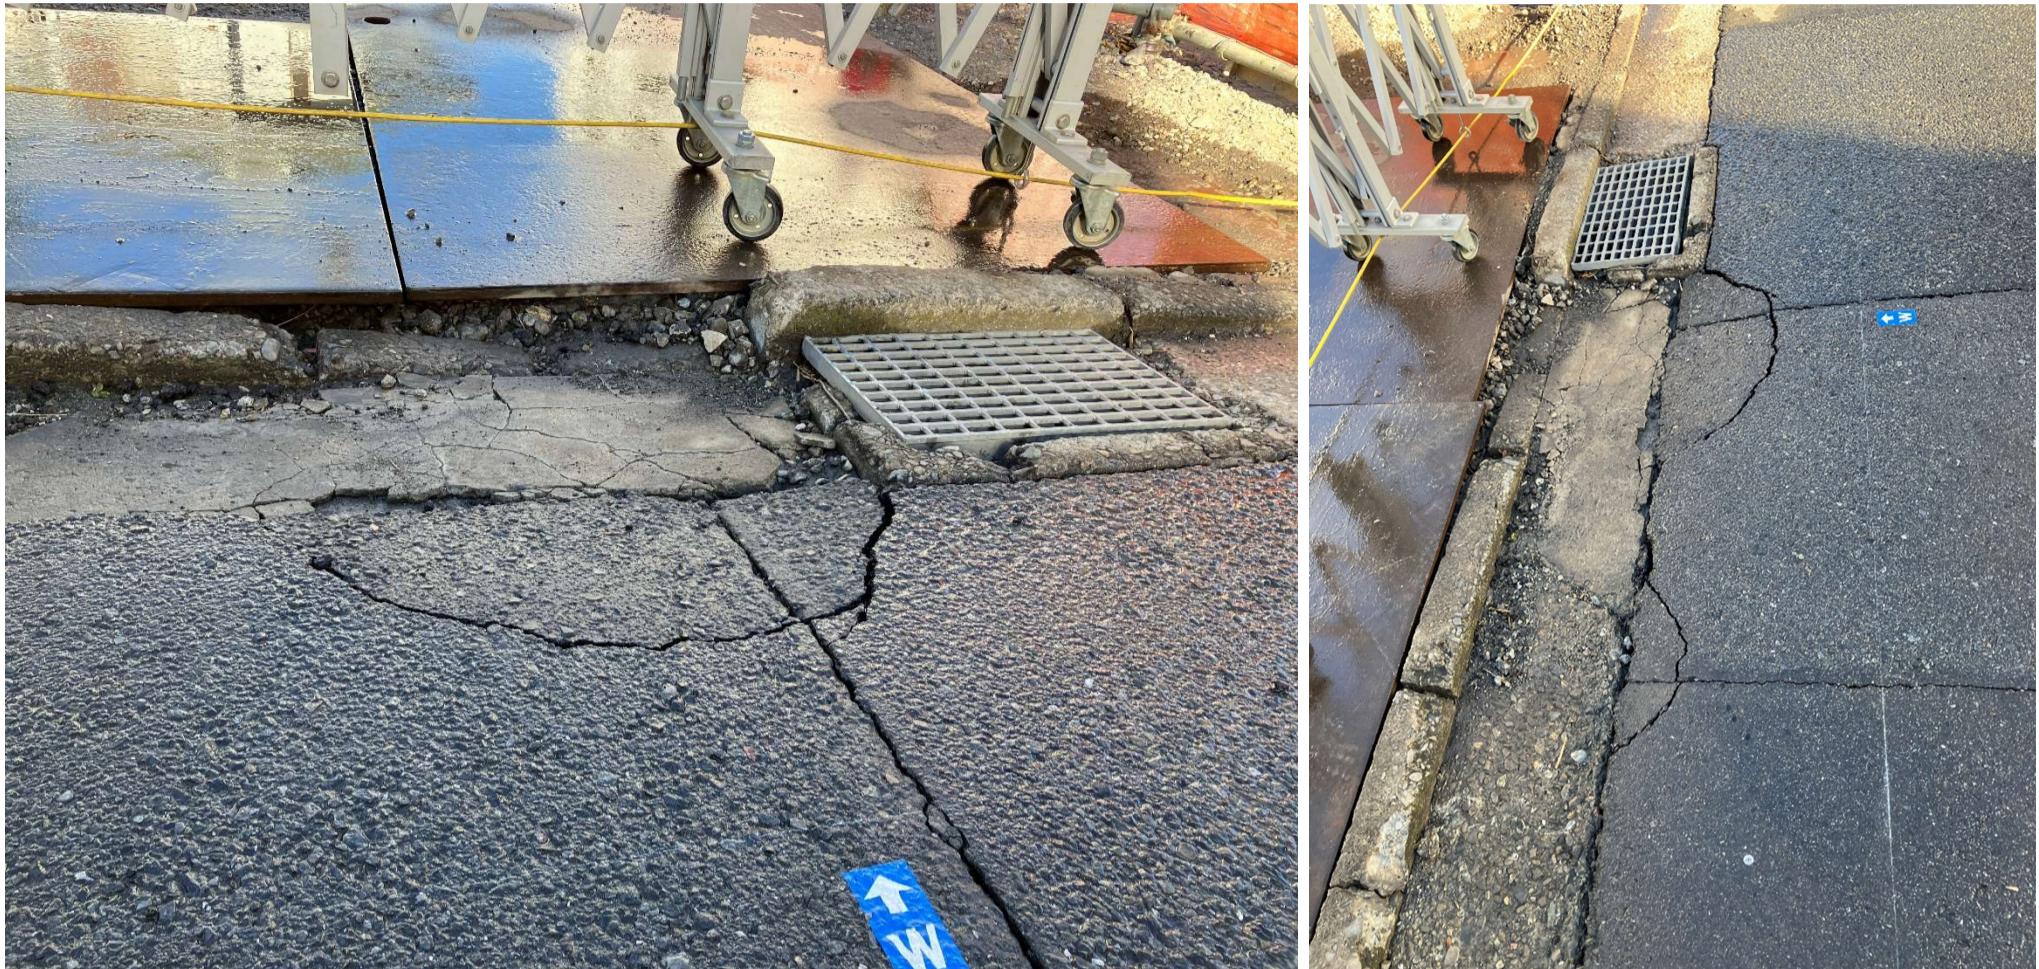
1月18日早朝、クリニック建設現場の車両出入口付近に道路陥没が発生、陥没拡大の可能性があることから「車両出入の即時中止」・「状況確認」・「市道路管理課への報告」を施工者の大和ハウス現場責任者に申し入れました。

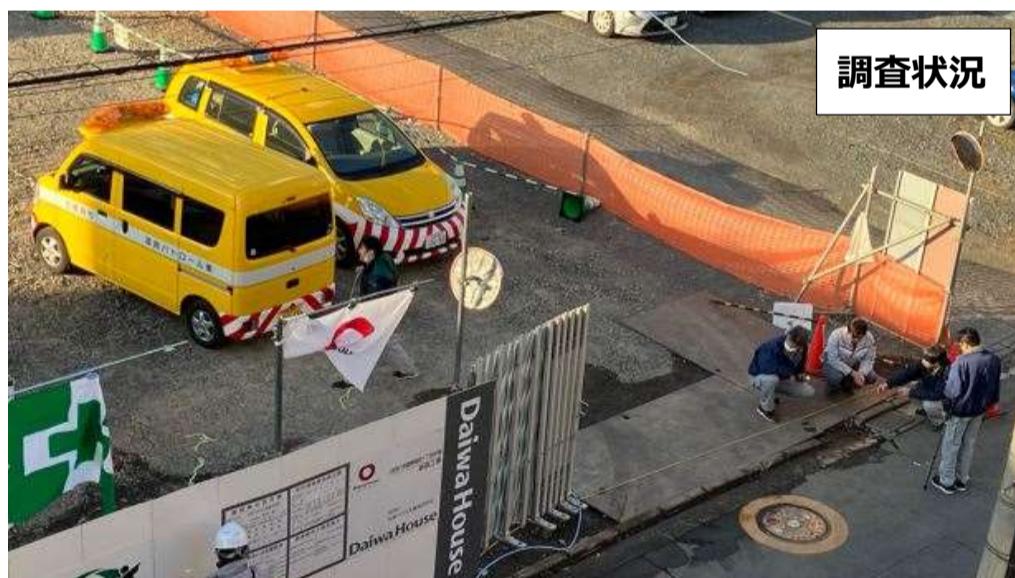
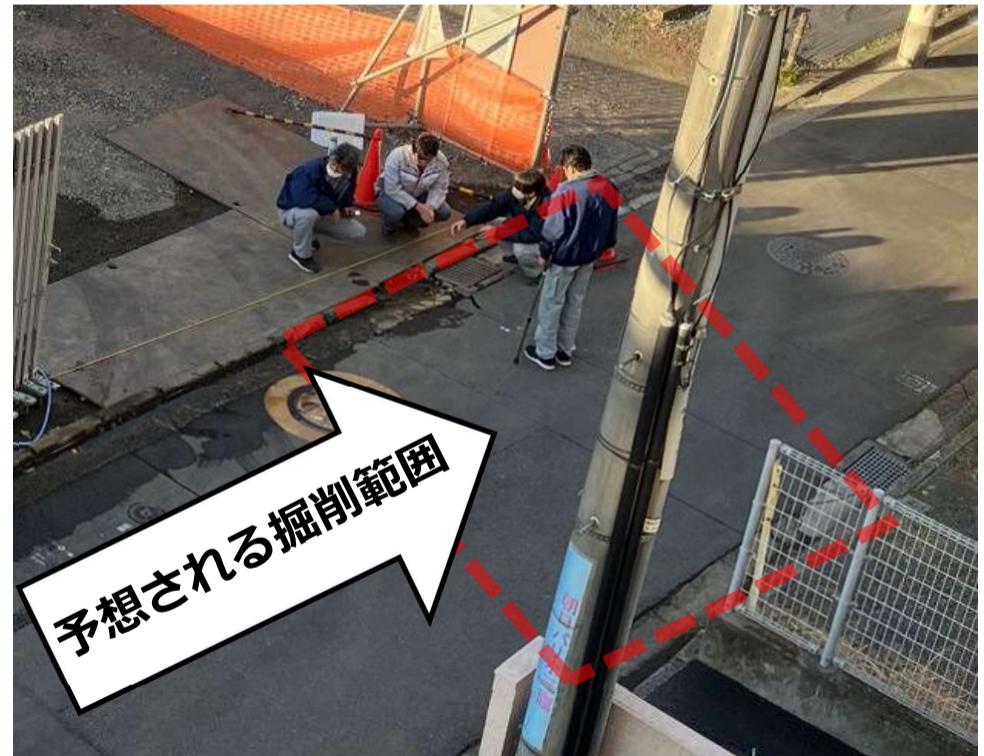
武藏野市道路管理課の調査では、敷地内で数日前に発生した漏水事故による地盤軟弱化に加え、道路両側の排水用側溝とこれらを繋ぐ排水口の亀裂が影響していると考えられるそうです。詳しくは、道路を掘削して調べ、復旧工事を行うこと。それ迄の間、現場への車両出入りは鉄板で補強して行うそうです。

近日、車両通行止めを伴う道路掘削調査と復旧工事が実施されます。
